ESTUDO GEOTÉCNICO

- SONDAGEM À PERCUSSÃO - SPT

LAUDO TÉCNICO

JAZIDA DE EMPRÉSTIMO

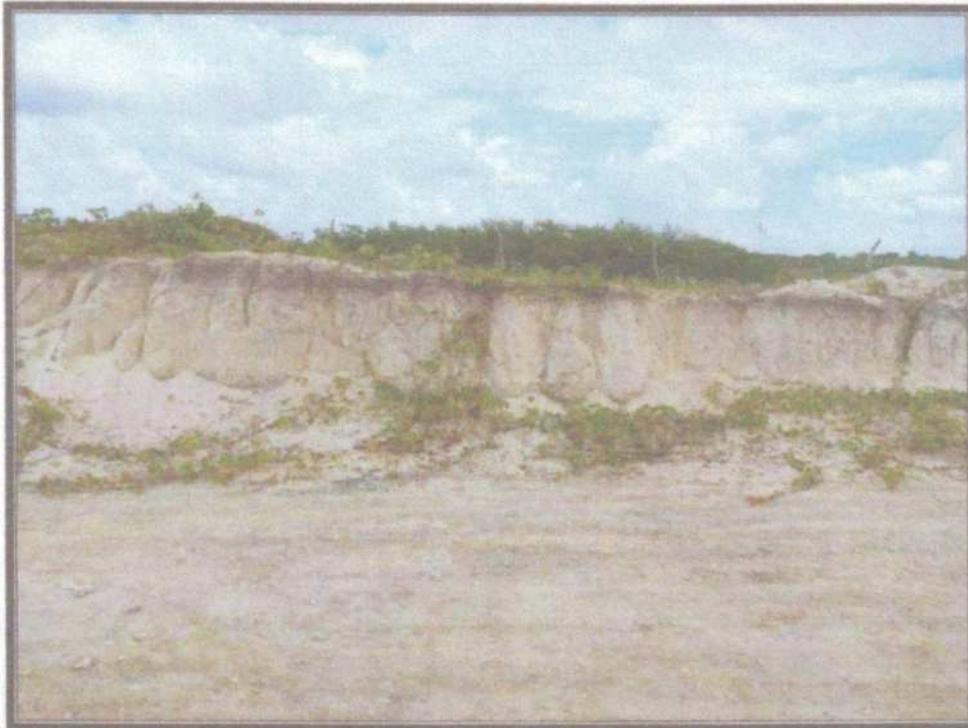
FOTO 1 – VISÃO PARCIAL DA JAZIDA DE EMPRÉSTIMO QUE FICA PRÓXIMO A LAGOA DO CARNEIRO, NA ZONA RURAL DO MUNICÍPIO DE ACARAÚ- CE

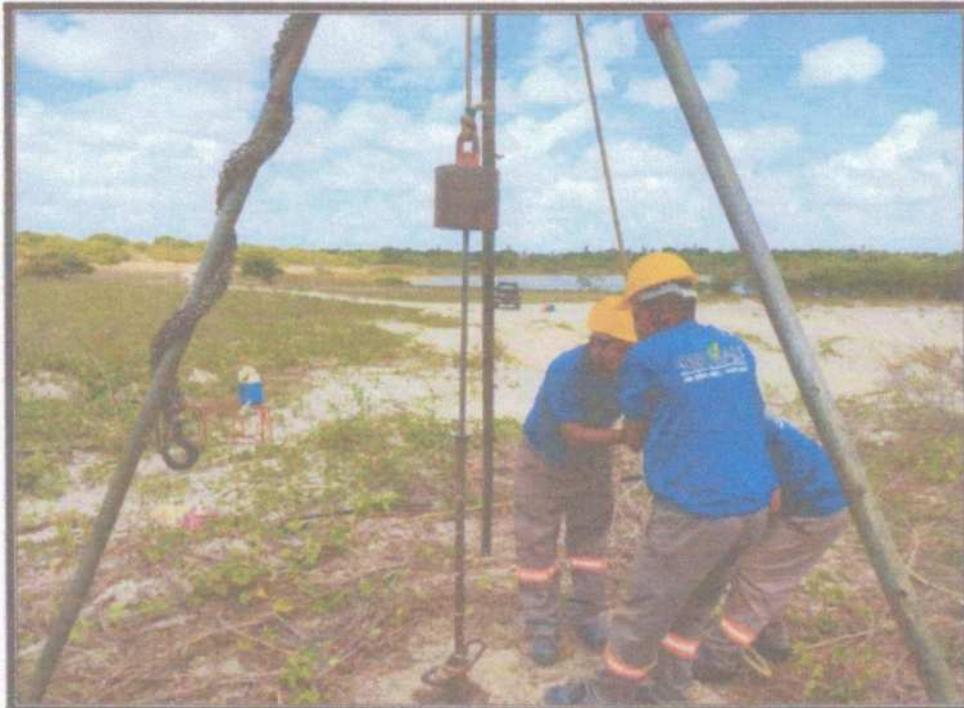
FOTO 2 – EQUIPE EXECUTANDO UMA SONDAAGEM SPT NA JAZIDA DE EMPRÉSTIMO DA LAGOA DO MINEIRO, EM ACARAÚ, CEARÁ.

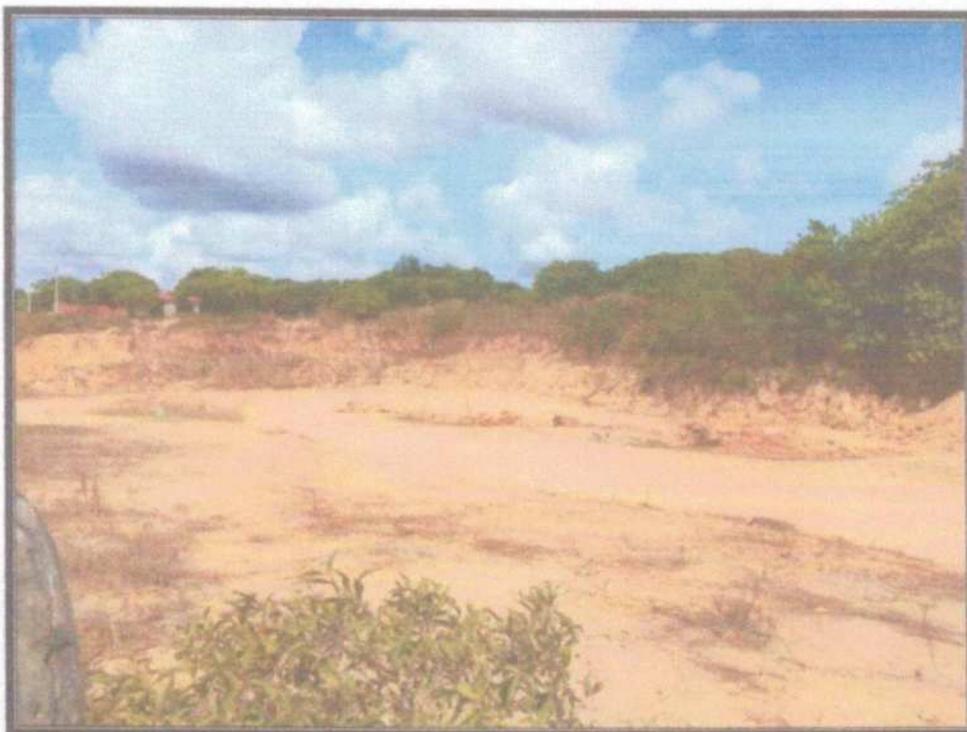
FOTO 1 – VISÃO PARCIAL DA JAZIDA DE EMPRÉSTIMO QUE FICA PRÓXIMO AO MOTEL ANACONDA NO MUNICÍPIO DE ACARAÚ- CEARÁ

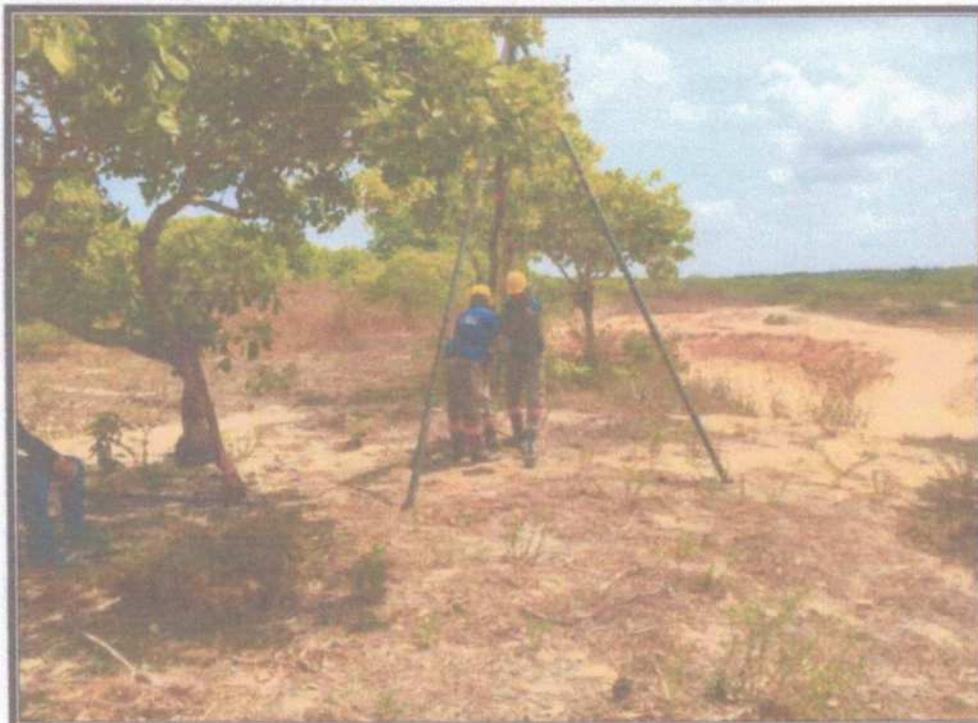
FOTO 2 – EQUIPE EXECUTANDO UMA SONDAGEM SPT NA JAZIDA DE EMPRÉSTIMO, EM ACARAÚ, CEARÁ.
